**P O W Ó D Ź 2 0 1 0 R.**

**SPRAWOZDANIE**

**Bieruń, 7 lipca 2010 r.**

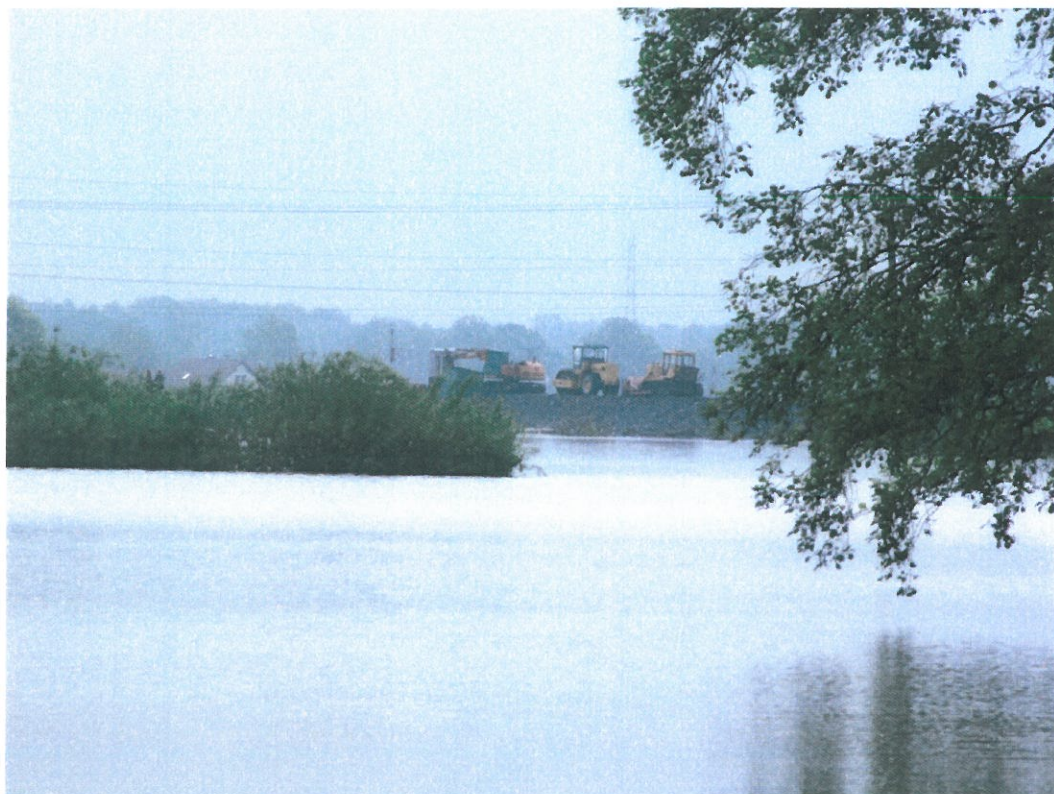
Informację o pękniętym wale rzeki Gostynki w Bieruniu – Kopani Sztab Kryzysowy otrzymał ok. godz. 22<sup>50</sup>. Podano, że wyrwa w wale jest w odległości ok. 200 m od mostu nad Gostynką na drodze Kopań – Jedlina i wynosi ok. 25 – 30 m.

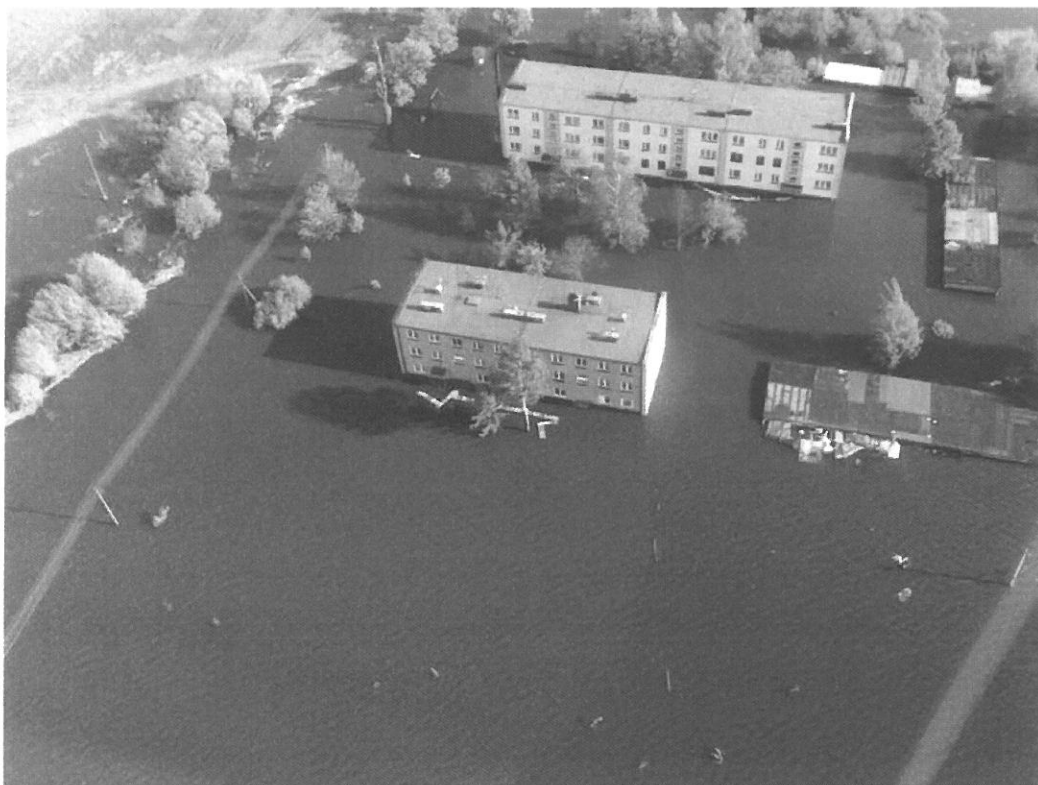
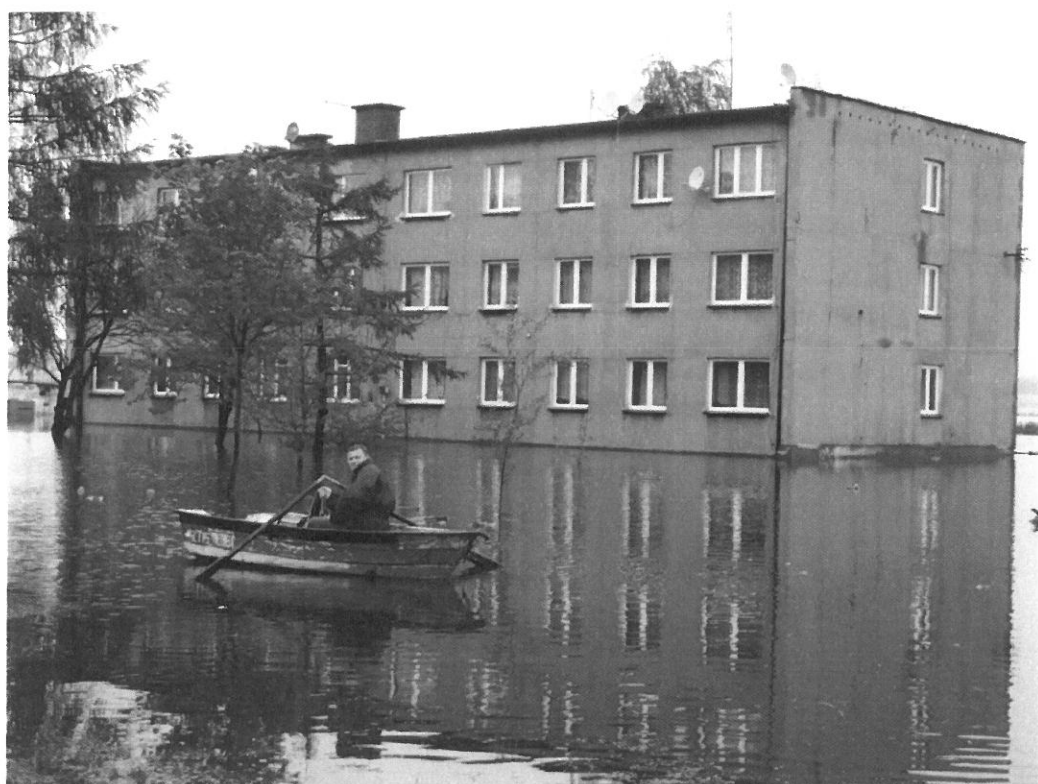
Dalsze intensywne opady deszczu powodują więc szybsze zalewanie niecki, a w końcowym etapie zalanie terenu wokół budynków mieszkalnych, następnie piwnic. W budynku nr 1 parter zalany został do wysokości 1 m, natomiast w budynku nr 3 – do wysokości 70 cm.

Na obszarze tym powstało zalewisko o szacunkowej powierzchni, wg stanu na 21 maja br. około 50 hektarów i pojemności ponad 1 mln m<sup>3</sup> wody. Zalane zostały również uprawy rolne i łąki oraz część ulicy Hodowlanej.

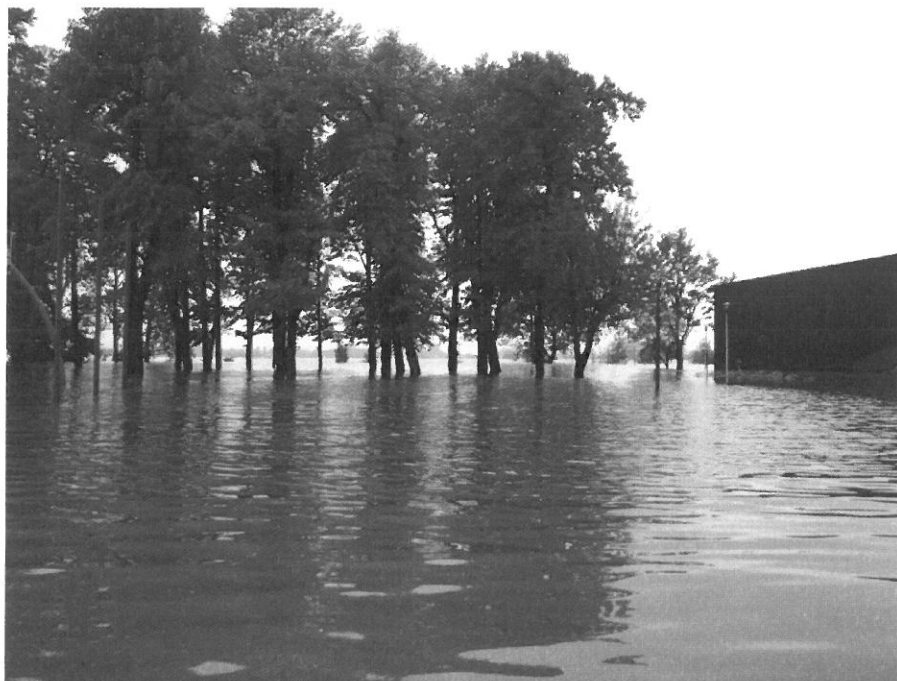
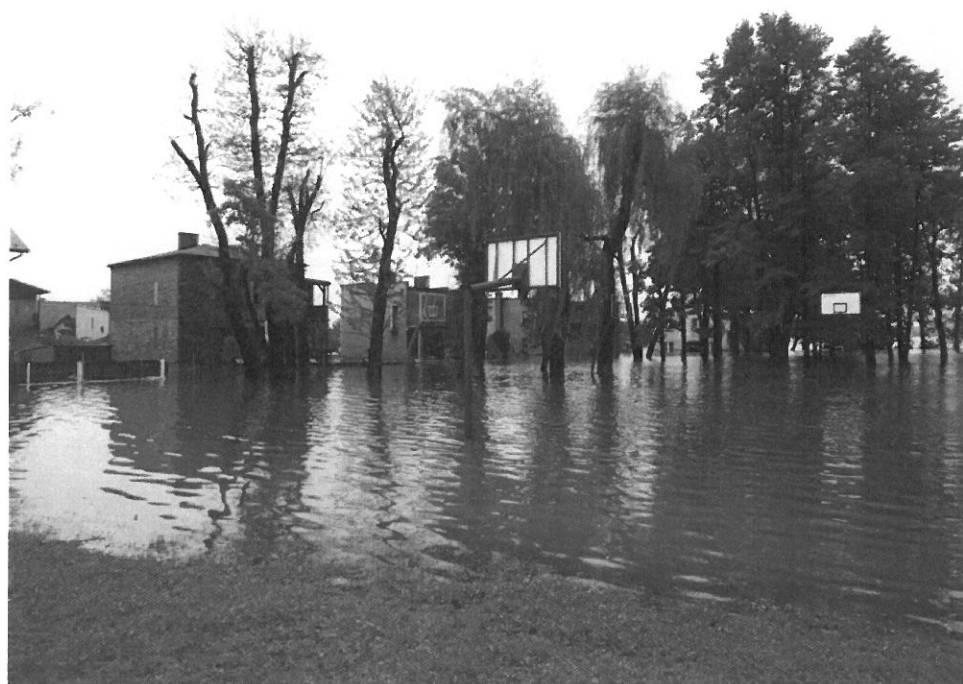
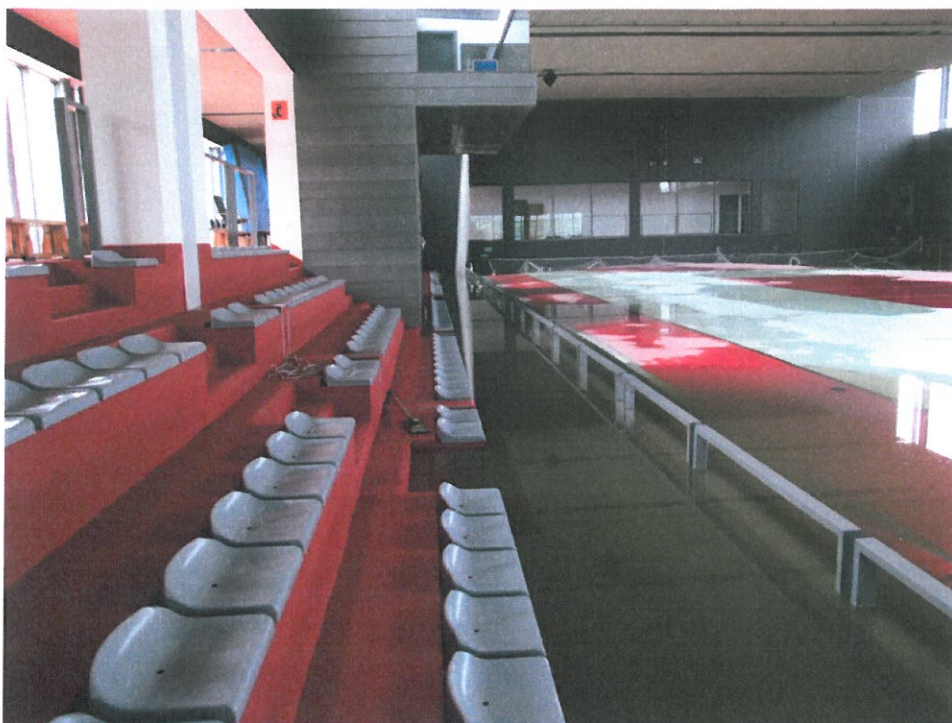
##### A) Hala sportowa przy Gimnazjum nr 1

– zalana została wodami powodziowymi, zmieszanymi ze ściekami, do wysokości ok. 2,0m, o czym świadczy odległość pomiędzy posadzką płyty głównej, a dolną krawędzią tablicy kosza do koszykówki.

- cała płyta główna
- okładzina ścian do wysokości 2 m
- wyposażenie wentylatorowni, instalacja klimatyzacji i kotłownia gazowa

Do remontu : pomieszczenia przynależne m.in. szatnie z węzłami sanitarnymi, magazyny sprzętu sportowego, pokój nauczycieli w-fu, pomieszczenie przyłącza energetycznego i inne.

Szacunkowy koszt remontu – 4 mln zł.

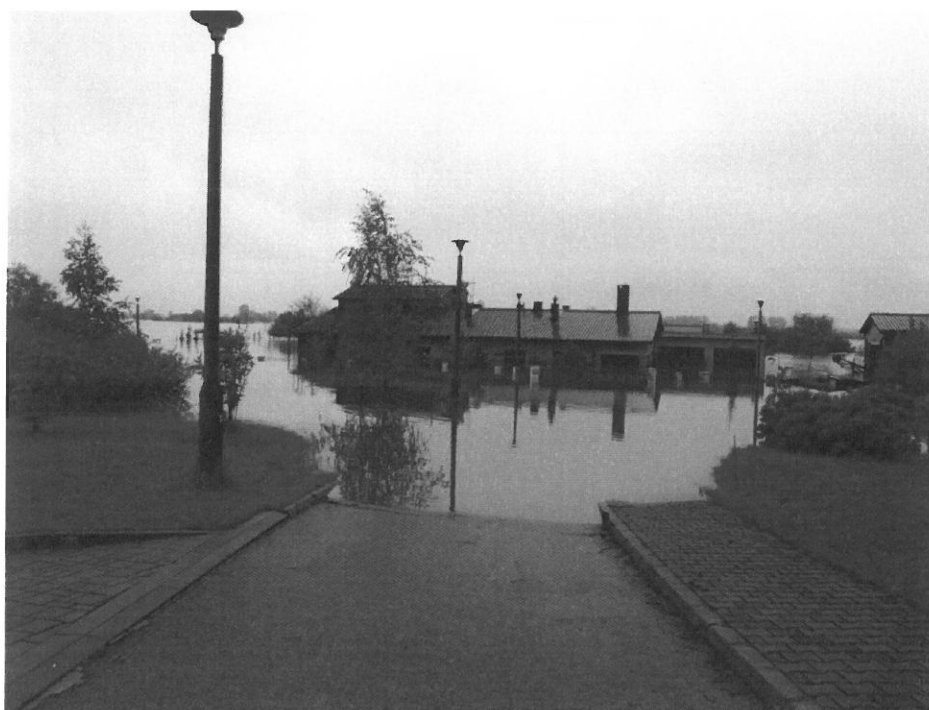
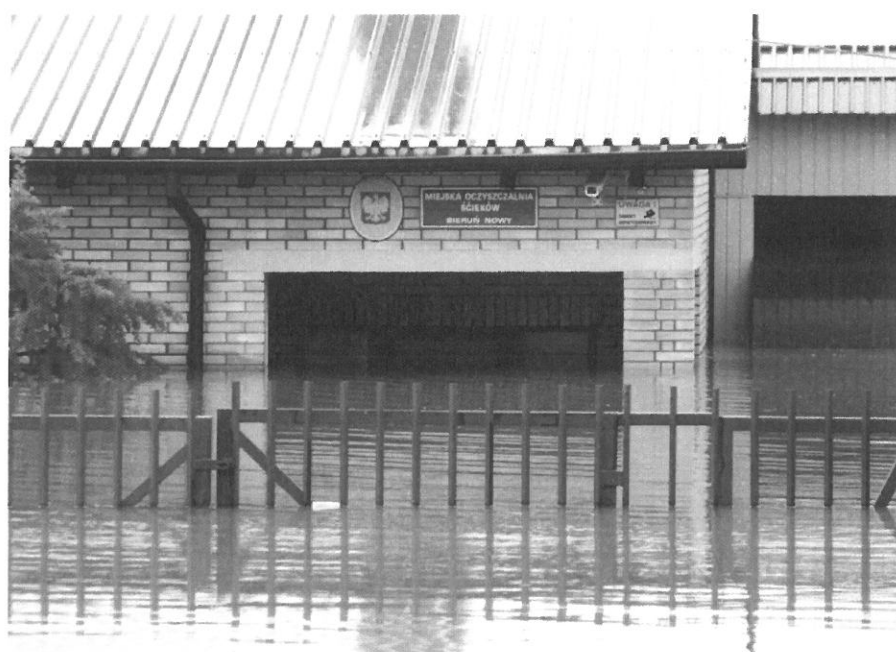
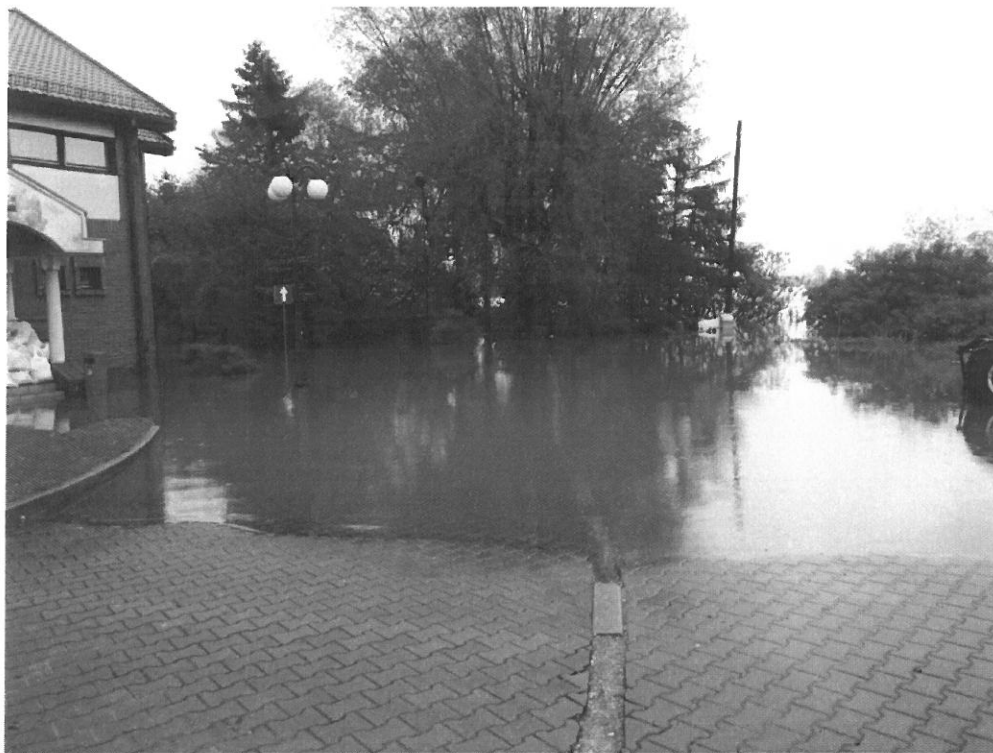
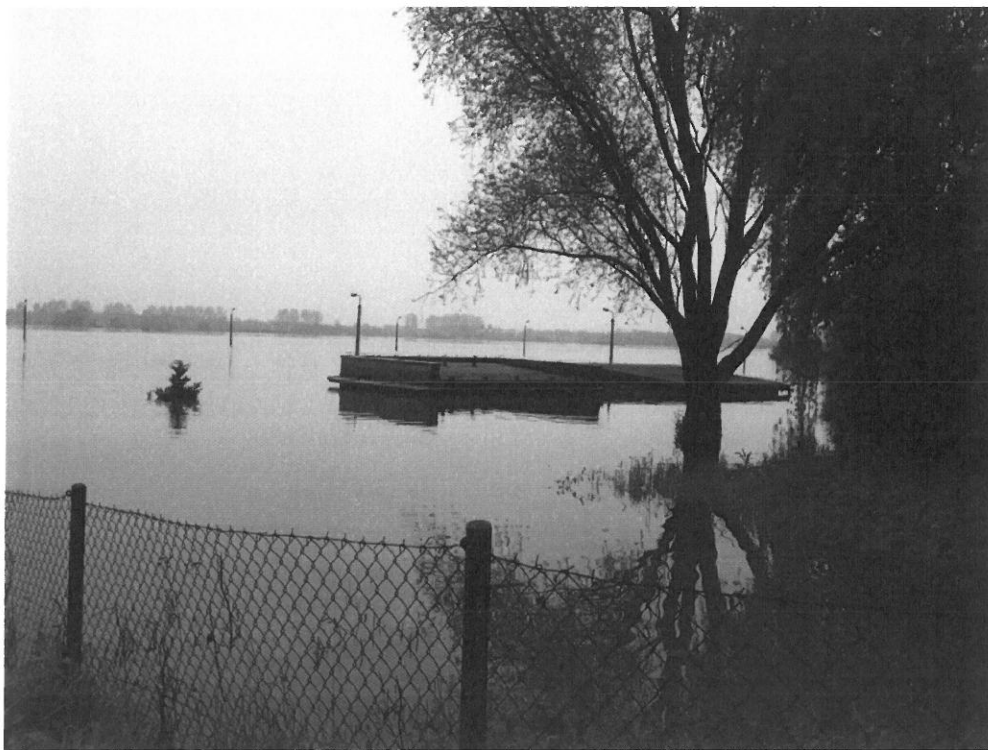
C) Oczyszczalnia ścieków wraz z budynkiem socjalnym i biurowym przy ul. Jagiełły 13

Oczyszczalnia została zalana w 100% .

Budynek socjalny został zalany do wysokości ok.2,5 m, w 100% nadaje się do remontu: tynki, stolarka okienna i drzwiowa, wyposażenie.

W budynku biurowym zalane zostały piwnice, w których po osuszeniu wymagana jest dezynfekcja, wymiana tynków oraz stolarki drzwiowej, prawdopodobnie również instalacji elektrycznej.

Oszacowano, że łączne koszty usuwania skutków powodzi wyniosą ok. 4 mln zł.

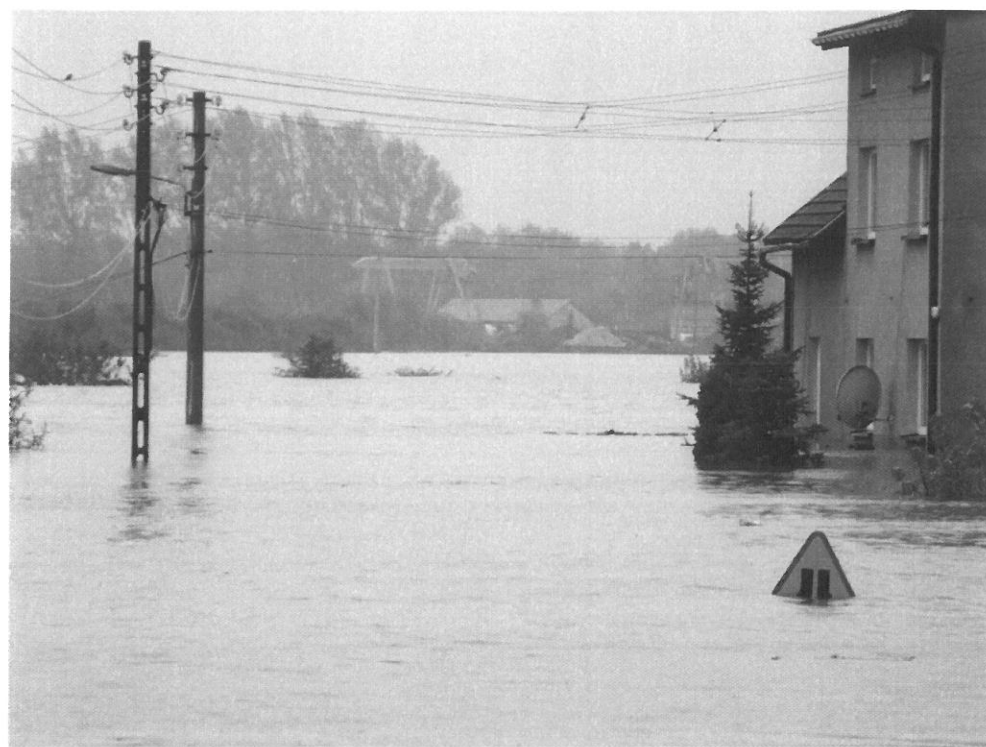
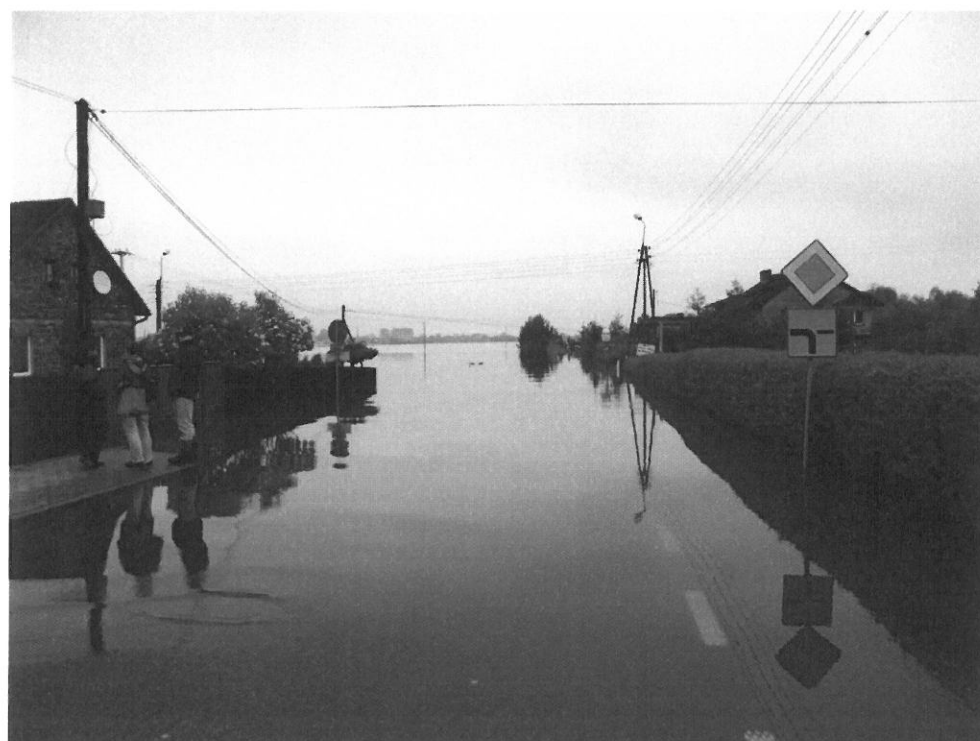
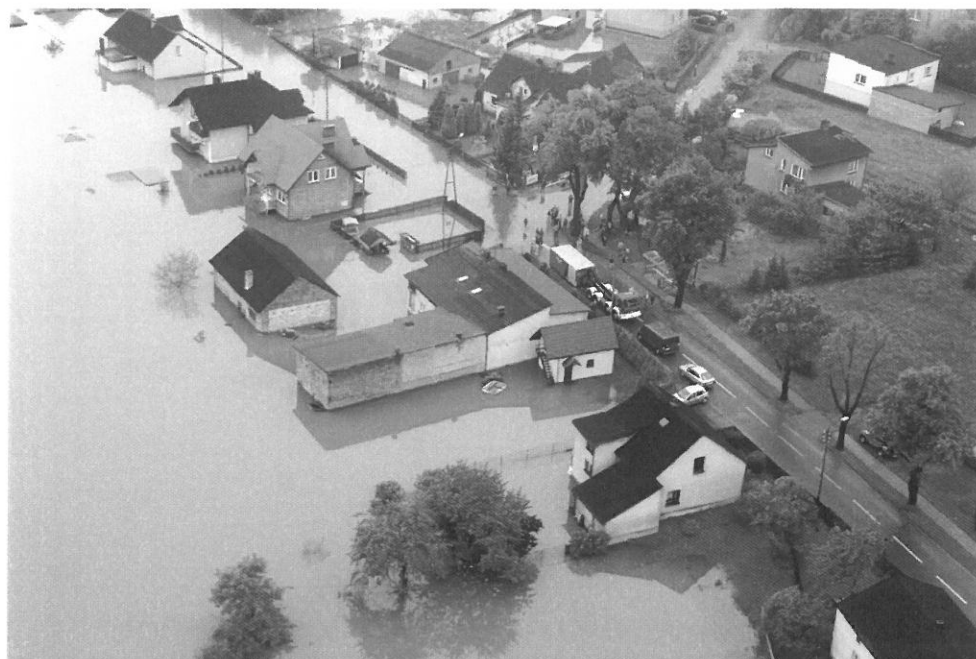
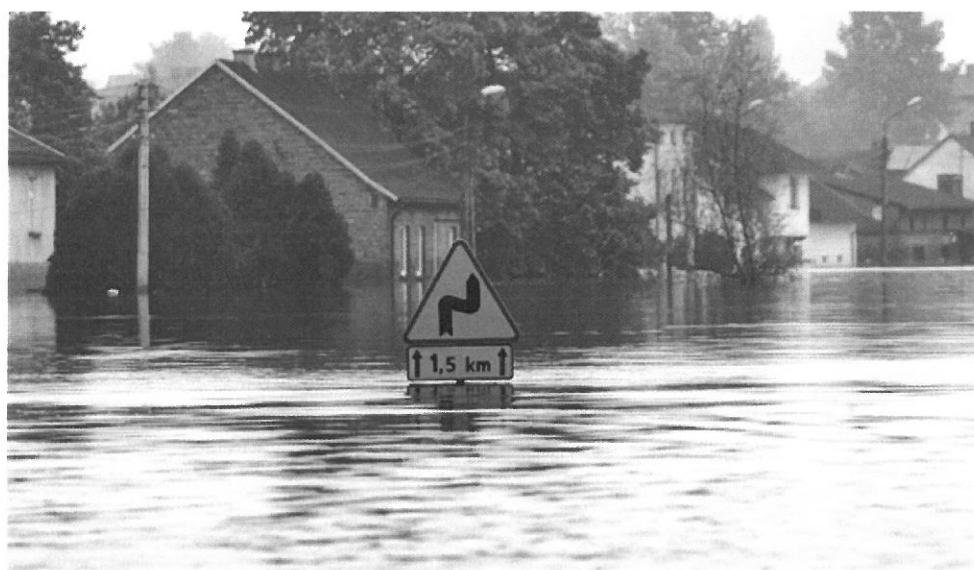
D) Infrastruktura drogowa

Na skutek powodzi zalane zostały całkowicie n/w drogi gminne, które wymagają wymiany podbudowy i odbudowy nawierzchni:

- ul. Jagiełły                      dł. 1200 m
- ul. Krupnicza                    dł. 975 m
- ul. Groblana                    dł. 620 m + przepust
- ul. Budzyńskiej                dł. 685 m + przepust
- ul. Zuchowa                     dł. 319 m
- ul. Starowiślana                dł. 467 m + przepust
- ul. Soplicy                      dł. 325 m
- ul. Przecznicza                dł. 968 m
- ul. Nadbrzeżna                dł. 640 m
- ul. Skowronków                dł. 1246 m + przepust

Szacunkowy koszt odbudowy w/w dróg to ok. 4,8 mln zł.
